Power Quality Dienstleistungen

# Power Quality Audit

Projekt XYZ

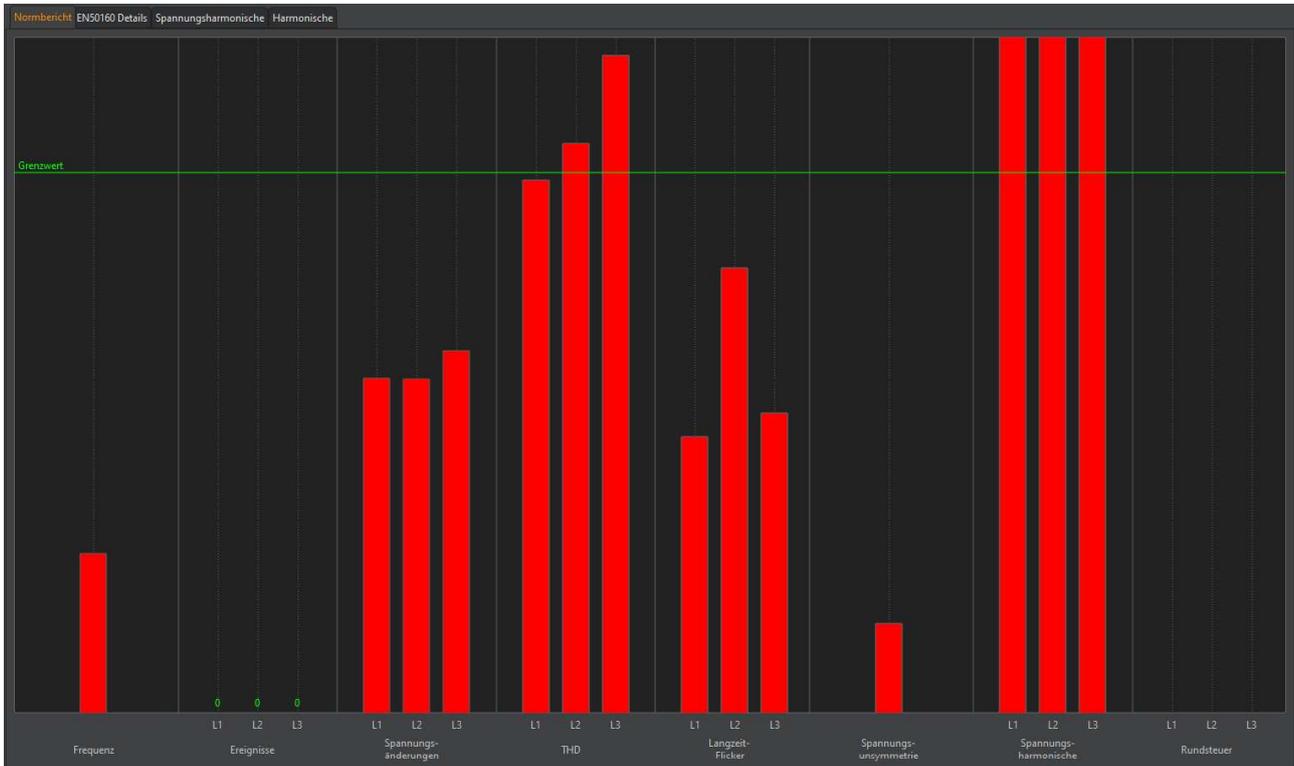
Im Normbericht werden in übersichtlicher Weise alle für die Norm relevanten Messwerte mit den Grenzwerten abgeglichen und dargestellt. Es ist zu erkennen, dass der THD-U, also die Summe aller Harmonischen, in den Außenleitern L2 und L3 den Grenzwert nicht einhalten kann. Wesentlich gravierender erscheinen jedoch die Normverletzungen der einzelnen Harmonischen, welche massiv über dem Grenzwert liegen. Im nachfolgenden Diagramm werden die Harmonischen einzeln dargestellt.

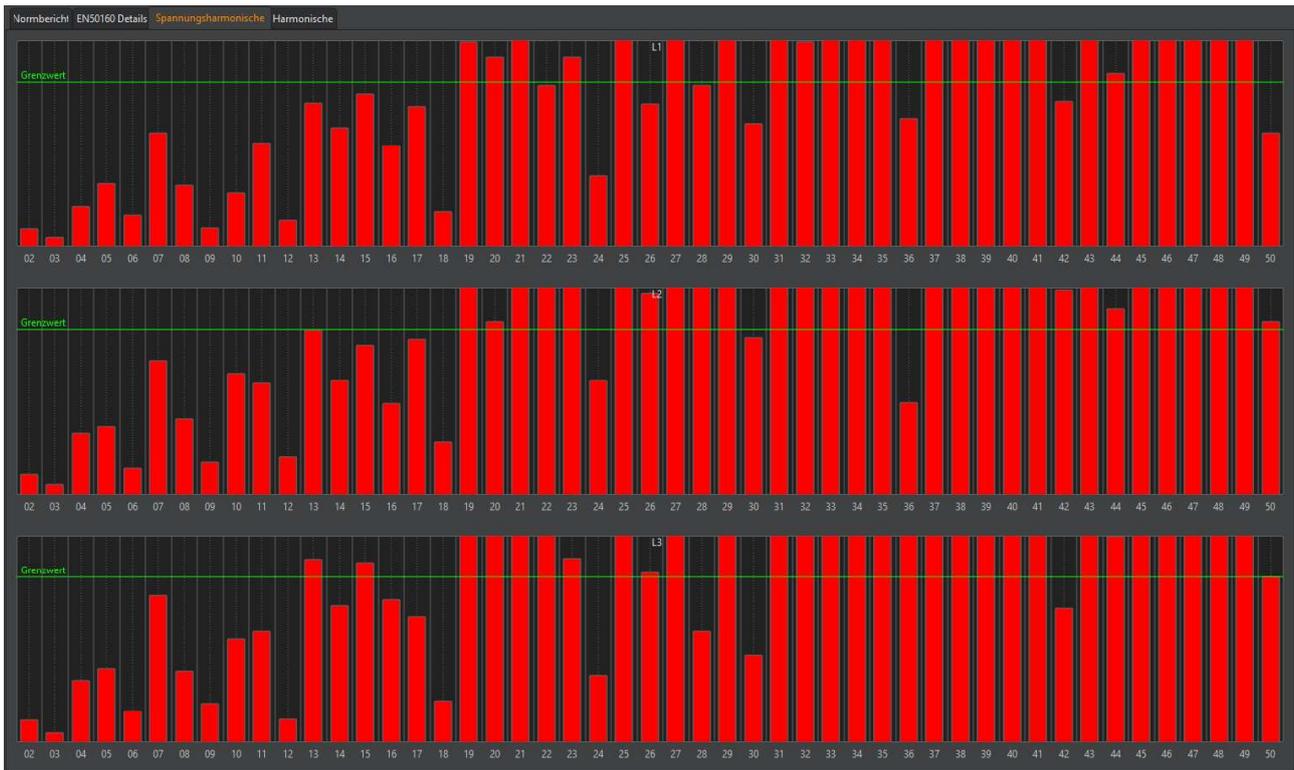
Ab der 13. Harmonischen aufsteigend liegen die allermeisten Ordnungen signifikant über ihrem jeweiligen Grenzwert. Die Spannungsqualität ist weitab jeglicher Normkonformität. Störungen und Defekte an den Betriebsmitteln sind damit zu erwarten. Im nachfolgenden Diagramm sind die Harmonischen nicht mehr in Relation zu ihrem Grenzwert, sondern auf einer gemeinsamen Skala dargestellt.

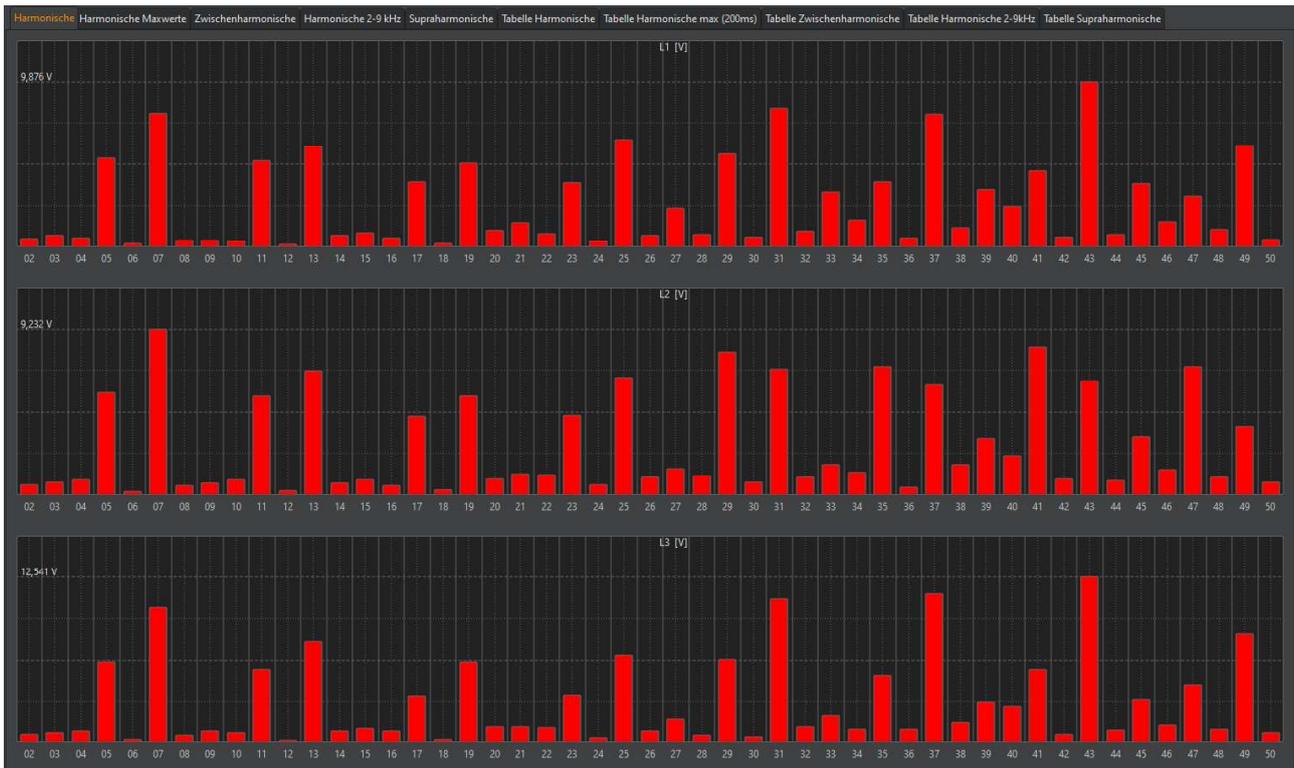
Typischerweise würden die Pegel des Spektrums zu den höheren Ordnungen hin kontinuierlich abfallen. An diesem Messpunkt hingegen sind sie über den gesamten Frequenzbereich nahezu konstant. Die 43. Harmonische ist mit 5,48 % am stärksten vertreten und verletzt damit ihren Grenzwert von 0,63 % um das 9-Fache! Das gleiche Verhalten tritt auch bei allen benachbarten Ordnungen auf.

Die hochfrequenten Harmonischen sind dafür verantwortlich, dass ebenfalls der Gesamtüberschwingungsgehalt THD-U über seinem Grenzwert zu liegen kommt.

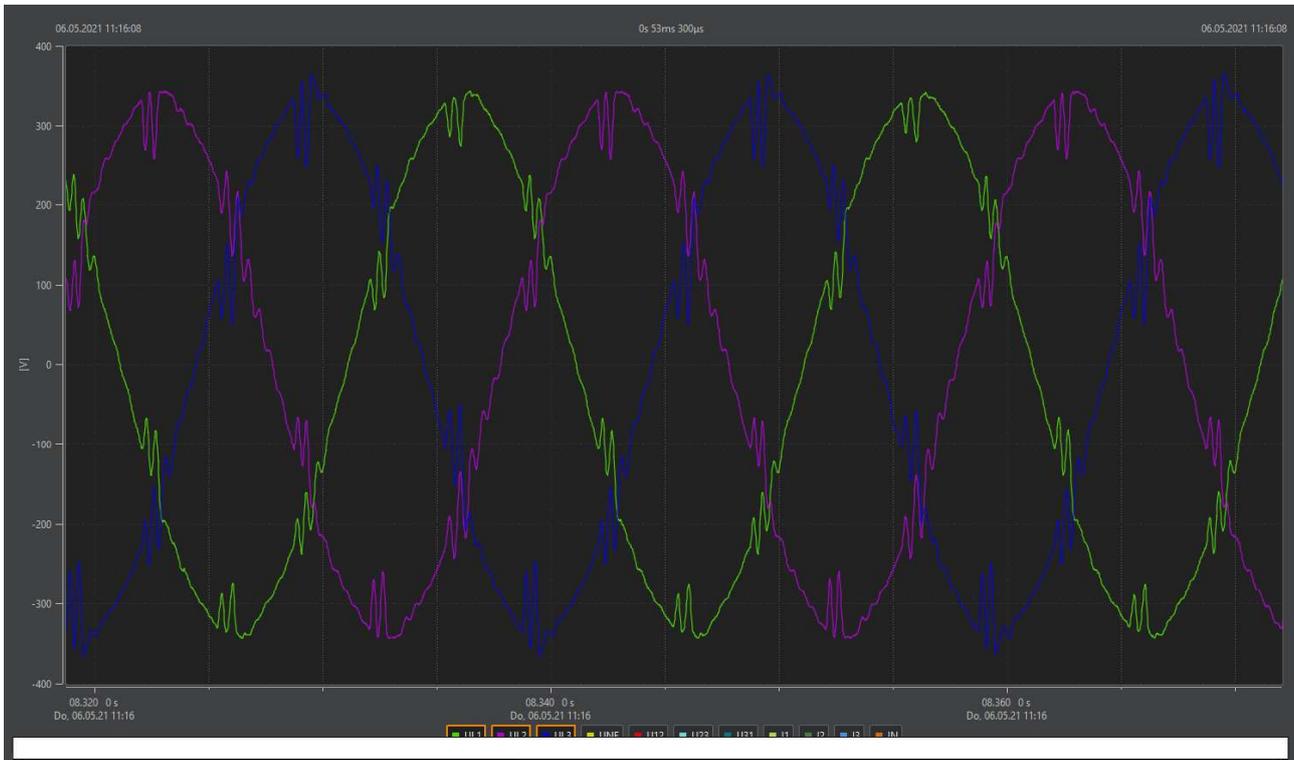
Oszilloskopbild der Strangspannungen in [V]

Im Betrieb der Anlage war die Kurvenform der Spannung kontinuierlich mit starken Verzerrungen beaufschlagt. Diese Art der periodisch wiederkehrenden Einkerbungen werden als Kommutierungseinbrüche bezeichnet und stammen zumeist von gesteuerten Gleichrichtern in Thyristortechnik. Die Einkerbungen treten jeweils doppelt auf, weshalb auf zwei leistungsstarke Gleichrichter geschlossen werden kann. Nach Rücksprache kommen hierfür einzig die Gleichrichter der Galvanik in Frage, welche am gleichen Niederspannungsnetz angeschlossen sind.

Am Tag des Messgeräteeinbaus konnte dann auch anhand von Onlinemessdaten der Moment nachvollzogen werden, als die Galvanikgleichrichter anlässlich eines Rollenwechsels ausgeschaltet wurden. Die Störungen waren daraufhin nicht mehr vorhanden.

Die Kommutierungseinbrüche sind gleichbedeutend mit den hochfrequenten Harmonischen, je nachdem ob die Netzstörung im Zeitbereich oder im Frequenzbereich betrachtet wird.

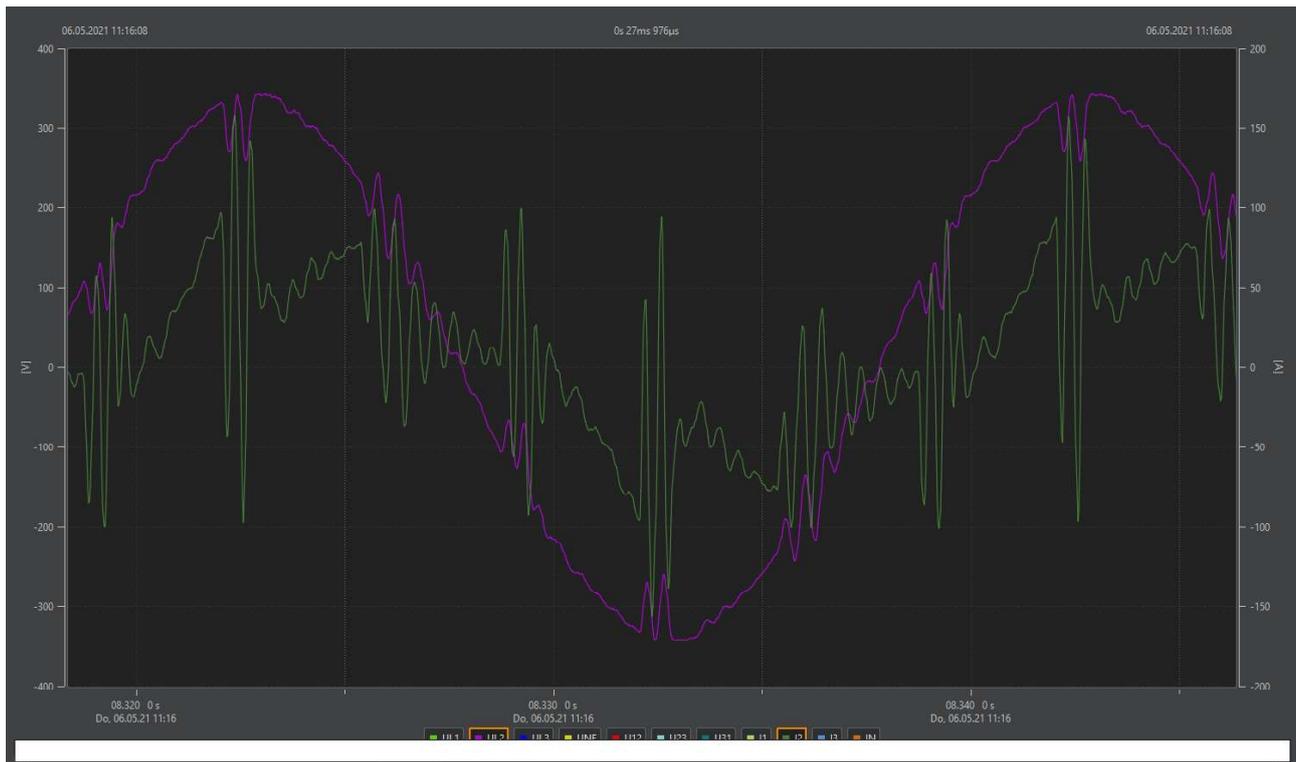
Oszilloskopbild der Strangspannung L2 in [V]

Der Strom der angeschlossenen Verbraucher offenbart sehr steile Umladeflanken von mehreren hundert Ampere, welche durch die Spannungssprünge der Kommutierungseinbrüche hervorgerufen werden. Auf dem Spannungsscheitel sind hier im Wesentlichen die einphasigen Netzteile betroffen. Die Umladeeffekte auf den Flanken werden hauptsächlich zu Lasten der dreiphasigen Frequenzumrichter gehen. In beiden Fällen fließen sehr viel höhere Ströme durch das EMV-Filter im Eingangskreis und die Gleichrichterioden bis hin zum Zwischenkreiskondensator. All diese Komponenten erfahren damit eine sehr viel höhere Belastung als bei ihrer Dimensionierung vorgesehen und altern damit schneller. Die Folge ist ein vorzeitiger Defekt an den Betriebsmitteln, wie bereits beobachtet.

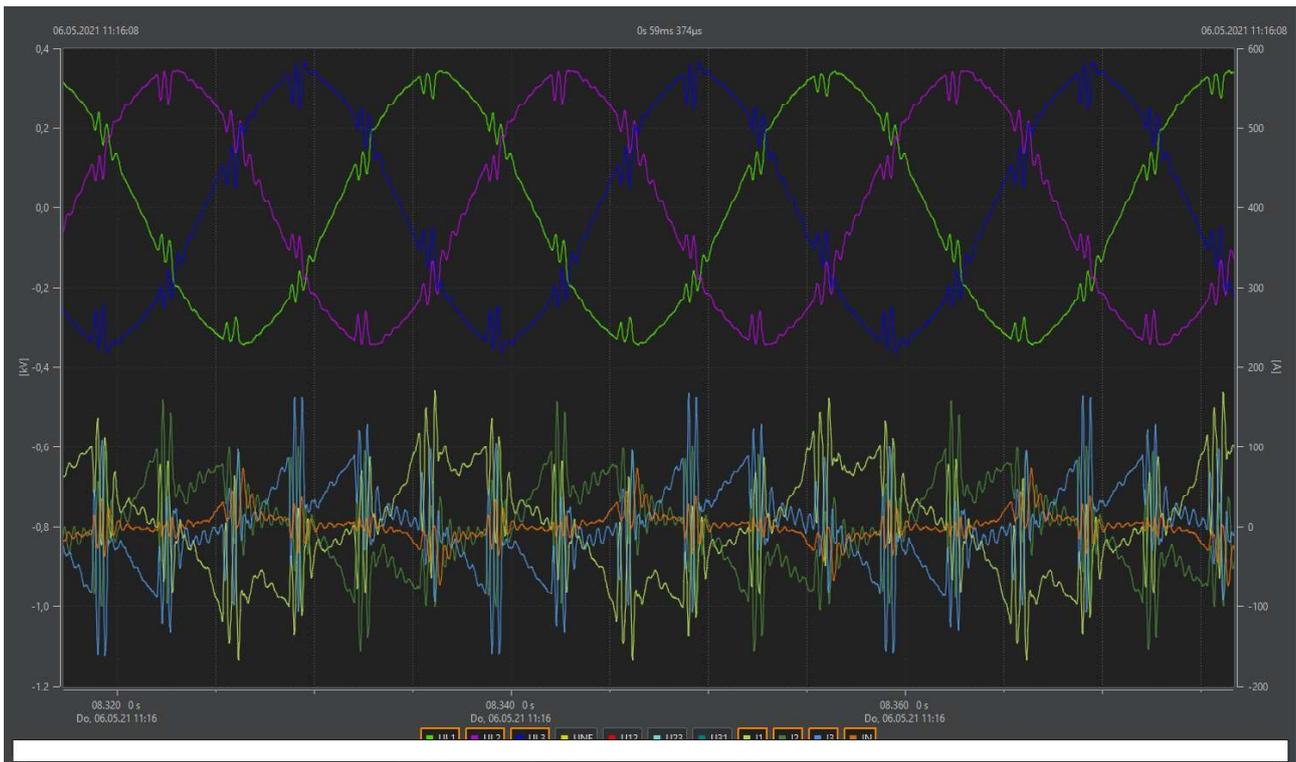
Oszilloskopbild der Strangspannungen in [V]

Es ist somit festzustellen, dass sich die durch die Galvanikanlage emittierten Kommutierungseinbrüche massiv auf das Betriebsverhalten der Verbraucher auswirken und sie damit schädigen. Aus einem anderen Blickwinkel könnte man sagen, dass sich die hier betriebenen Verbraucher unbeabsichtigt wie ein Filter für die Galvanikgleichrichter verhalten, ohne für die Mehrbelastung dimensioniert worden zu sein. Es ist also zielführend, die Galvanikgleichrichter vor Ort zu entstoren, um das restliche Netz zu entlasten.

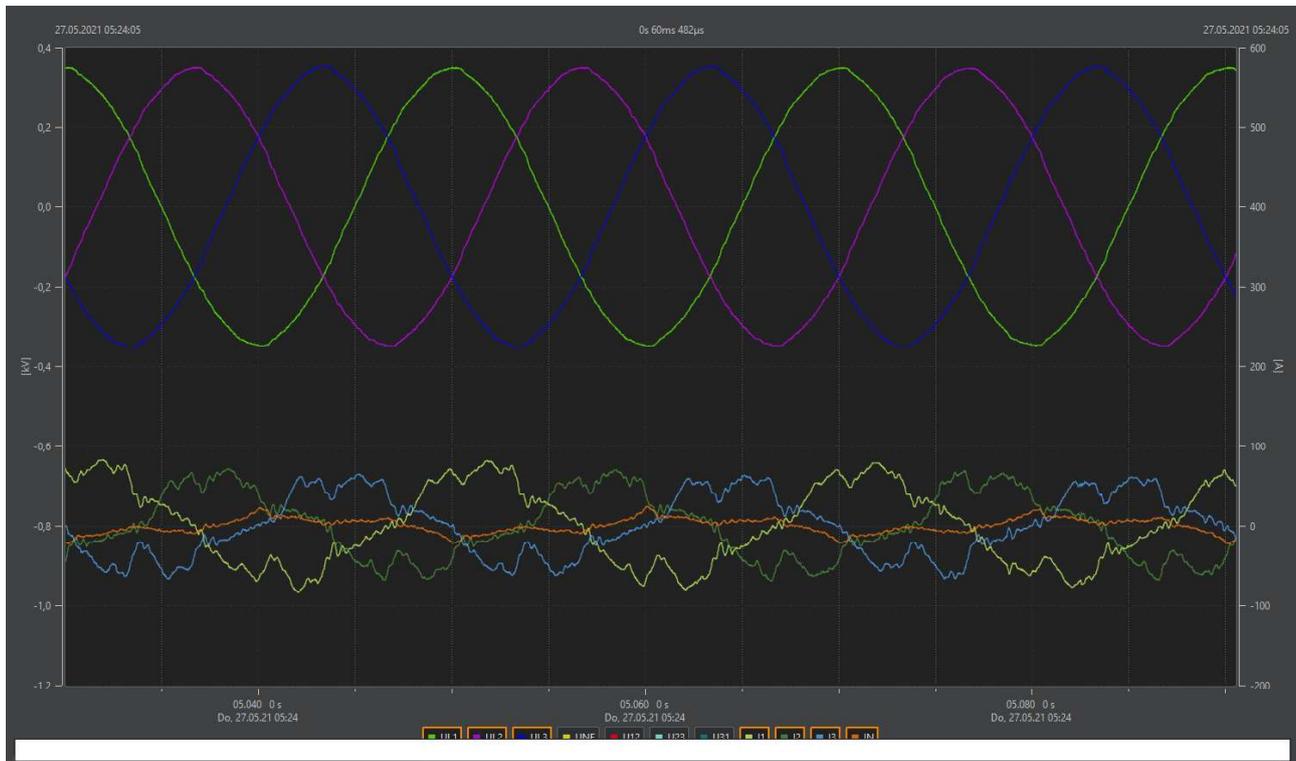
Oszilloskopbild der Strangspannungen in [V]

Im Vergleich zum vorausgehenden Diagramm ist deutlich zu erkennen, dass die Spannung bei abgeschalteter Galvanik eine nahezu perfekte Sinuskurvenform aufweist und somit nur geringe Oberschwingungsanteile beinhaltet. Die Ströme der Verbraucher weisen nun keine Umladeflanken mehr auf, die Scheitelwerte sind wesentlich geringer. Die verbliebene Verzerrung der Stromkurvenform geht auf die Betriebscharakteristik der Verbraucher selbst zurück und ist unkritisch.

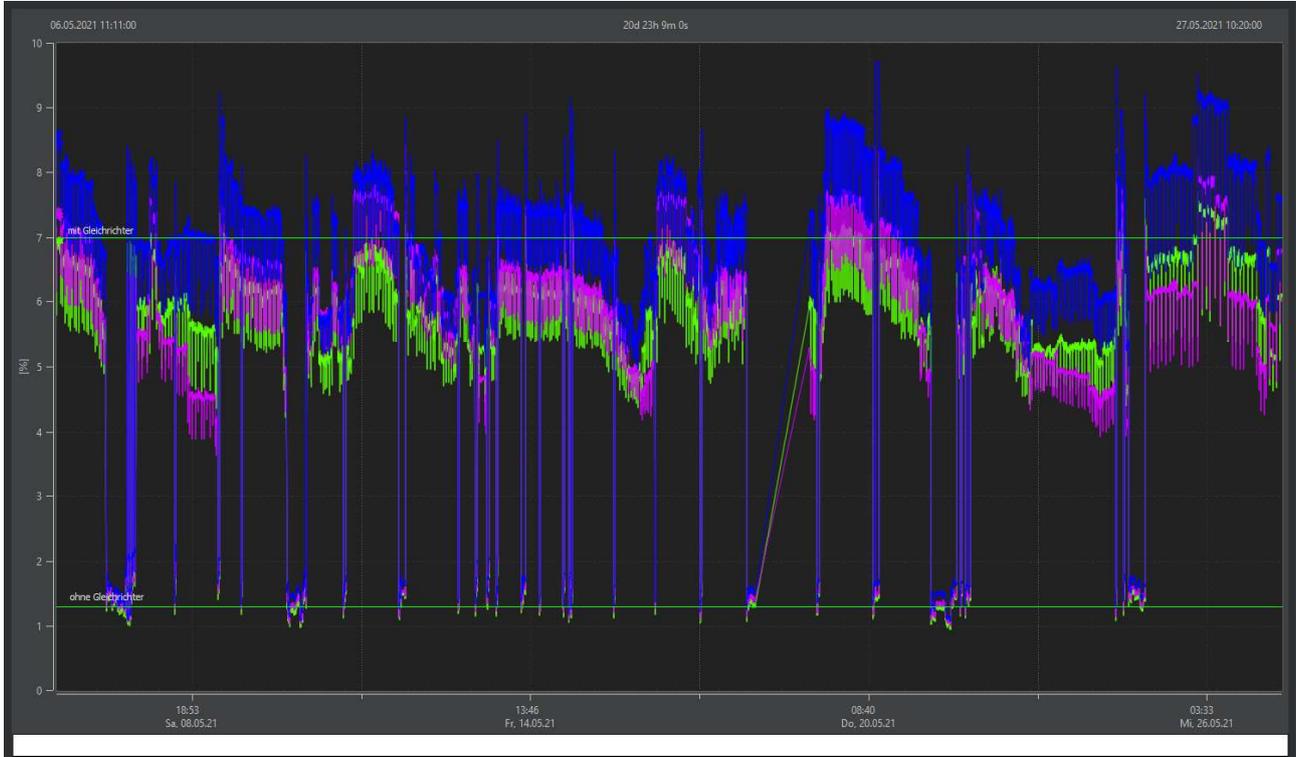
Gesamtüberschwingungsgehalt der Spannung in [%]

Im Verlauf des Gesamtüberschwingungsgehalts sind offensichtlich die beiden Betriebszustände mit und ohne Galvanikgleichrichter zu erkennen. Während der THD-U ohne Gleichrichter bei lediglich 1,3 % liegt, werden bei aktiver Anlage zwischen 5 und 9 % erreicht, je nach Außenleiter. Als Grenzwert gibt die Norm hier 8 % vor.

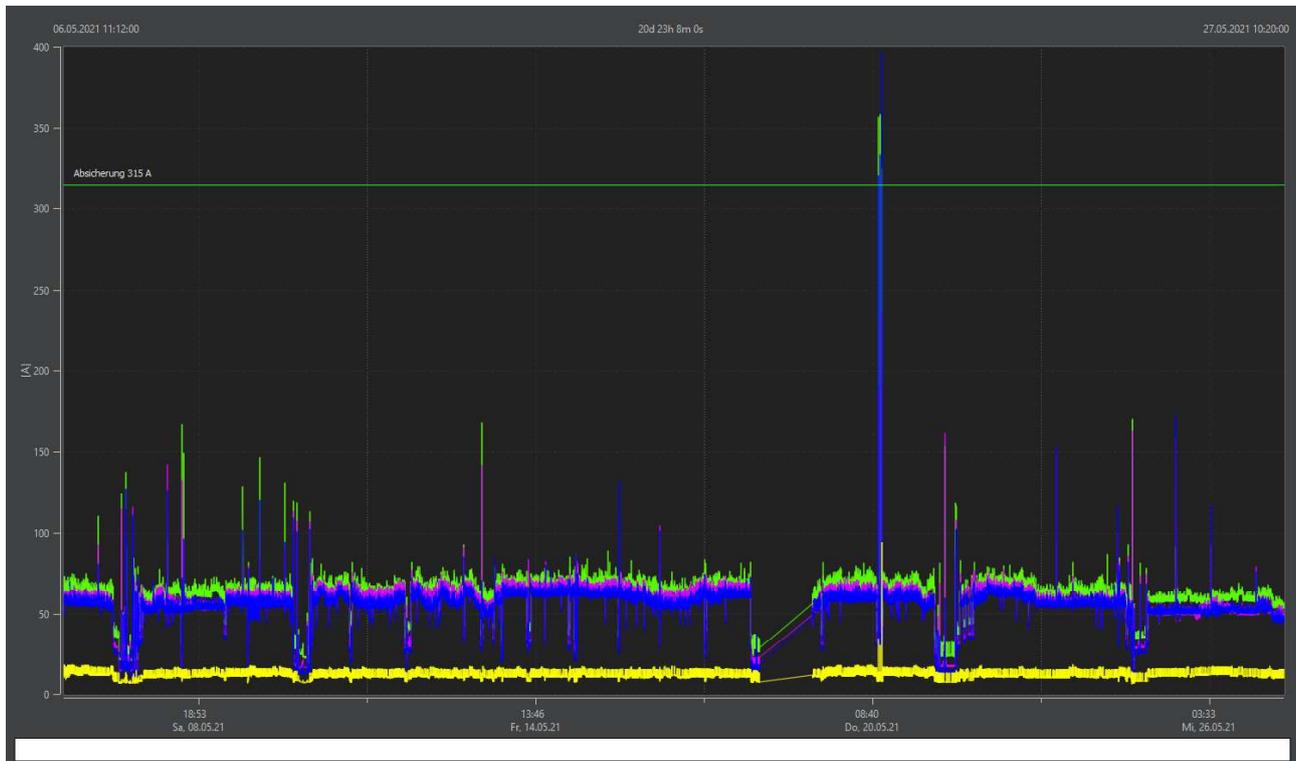
10 ms-Maximalwerte des Stroms

Im Messzeitraum gab es drei Ereignisse, die den Wert der Absicherung von 315 A überstiegen. Alle drei traten kurz hintereinander am Donnerstag, den 20.05.2021, um die Mittagszeit auf. Es wurde ein defekter Frequenzumrichter getauscht und wieder an das Netz geschaltet, was zu den hohen Einschaltströmen geführt hatte. Sie dauerten jeweils nur ca. 5 ms und sollten somit eine träge Schmelzsicherung nicht zum Auslösen bringen. Im restlichen Zeitraum stieg der Strom nie höher als 172 A an und lag damit weit entfernt vom Sicherungswert. Es kann somit nur spekuliert werden, was zu den Sicherungsfällen in der Vergangenheit geführt haben könnte. Eventuell stehen diese Ereignisse im Zusammenhang mit den Defekten der an dieser Verteilung angeschlossenen Betriebsmittel. Sollte dies der Fall sein, muss die Selektivität der Sicherungsorgane überprüft werden. Nach Norm darf nur die unmittelbar dem Verursacher vorgelagerte Sicherung auslösen und den Fehler abschalten, nicht aber eine Sicherung in einer überlagerten Verteilungsebene.

Innerhalb des Messzeitraums lagen keine Anzeichen dafür vor, warum der Strom die Sicherung im Abgang der Hauptverteilung im regulären Betrieb zum Auslösen bringen konnte. Selbst die Extremwerte lagen bei lediglich 55 % des Sicherungswerts. Es muss somit davon ausgegangen werden, dass es sich um Fehlerfälle gehandelt haben muss, die mit einem hohen Stromfluss einhergingen. Hierbei ist einzig zu bemängeln, dass aufgrund der vorgeschriebenen Selektivität von Sicherungen nur der fehlerhafte Teil einer Anlage abgeschaltet werden darf, jedoch nicht eine gesamte Unterverteilung. Die Sicherungen sind hierzu gemäß ihrer Auslösecharakteristik zu koordinieren.

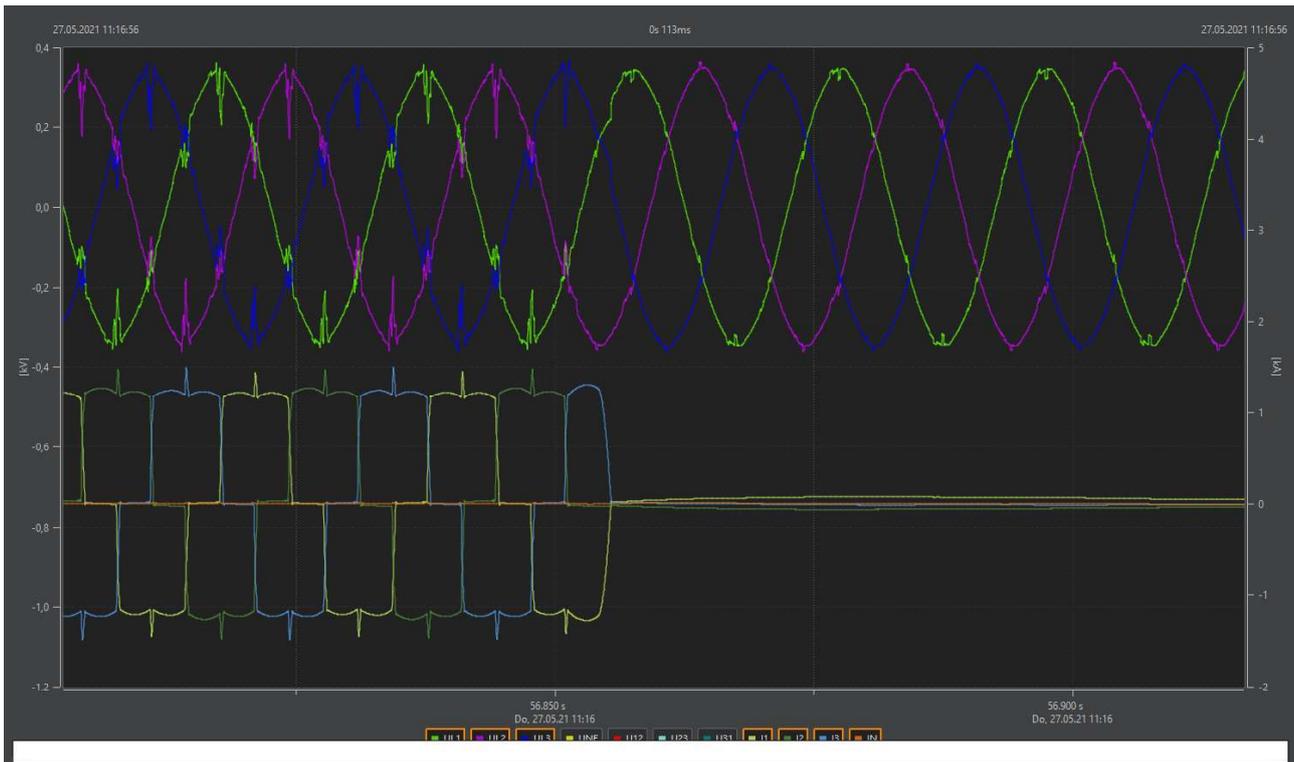
Oszilloskopbild der Strangspannungen in [V]

Um 11.56 Uhr wurde der Gleichrichter anlässlich der Messung kurzzeitig abgeschaltet. Während des Betriebs im ersten Teil des Diagramms traten die bereits bekannten Kommutierungseinbrüche auf, die hier am Ort des Störers natürlich nochmals ausgeprägter waren. Sowie der Stromfluss in der Mitte versiegt, ist auch die Spannung nicht mehr mit Kommutierungseinbrüchen beaufschlagt, was den Gleichrichter nachweislich zum Verursacher der Netzstörung qualifiziert. Die verbliebenen Einkerbungen, vor allem auf dem Außenleiter L2, sind dadurch begründet, dass der Gleichrichter 1 weiterhin in Betrieb war und dessen Netzurückwirkungen auch bis zu diesem Messpunkt eingetragen werden.

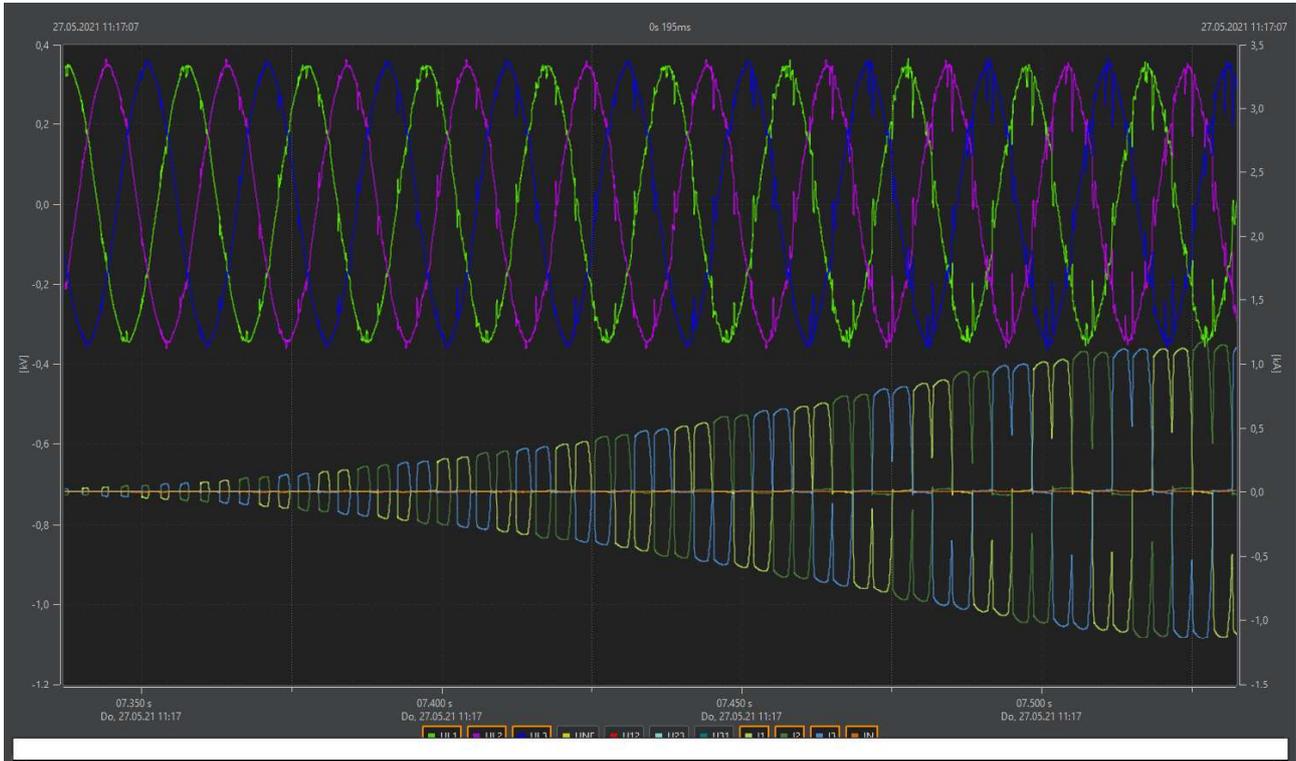
Oszilloskopbild der Strangspannungen in [V]

Die gleiche Beobachtung konnte auch beim Anfahren des Gleichrichters gemacht werden. Während die Spannung zunächst in Ordnung war, kann mit ansteigender Last beobachtet werden, wie sie immer mehr in Mitleidenschaft gezogen wird.
